Szakv. szám: **219/21.**

## Szakvélemény gát anyagának minőségéről

**Megbízó:** Fiatalok A Falu Lapjáért Egyesület, Zsombó

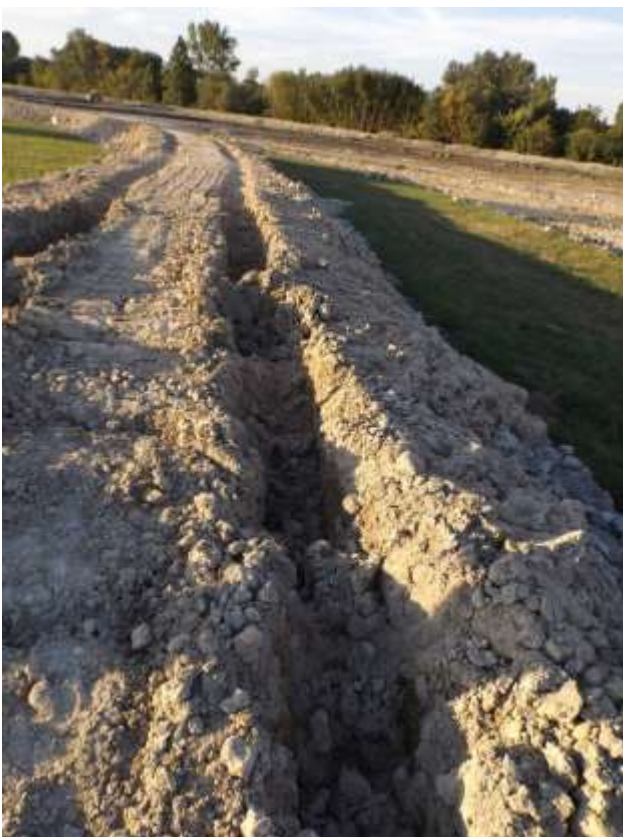
2021. IX. 9.

Azt a helyszíni szemlén nem tudtam megvizsgálni, hogy a gátba építettek-e vízzáró elemet, ami a szerkezetes gátak alapjellemezője (ezt a helyszíni szemlén nem tudtam megállapítani), de az alábbi képek azt mutatják, hogy a gát anyagának tömörítésével a kivitelezőnek láthatóan problémái voltak, ill. a gát kevés eső következtében is megrepedt, és anyaga megfolyt. (2021. szept. 9. és 20. közt az OMSZ adatai szerint 3 mm csapadék hullott Zsombó területére.)

A 253/1997. Korm. r. (OTÉK) 50. § (3) előírja, hogy az építménynek meg kell felelnie a rendeltetési célja szerint az állékonyság és a mechanikai szilárdság alapvető követelményeinek, és a tervezési programban részletezett elvárásoknak. Úgy vélem, hogy a gát anyagának nem megfelelő anyagot választottak, ami állékonysági problémákat okozhat. Ez alapján véleményem szerint a gát a hivatkozott OTÉK-előírást nem teljesíti.
