## **DOCUMENTATIE DE AVIZARE A LUCRARILOR DE INTERVENTII**

### **ANEXA 6. EXPERTIZA TEHNICA**

**Regenerarea spatiilor publice in zona Pasajul Unirii, prin realizarea lucrarilor de consolidare si reabilitare a "Planseul de acoperire a raului Dambovita in Piata Unirii"**

## **RAPORT DE EXPERTIZĂ TEHNICĂ**

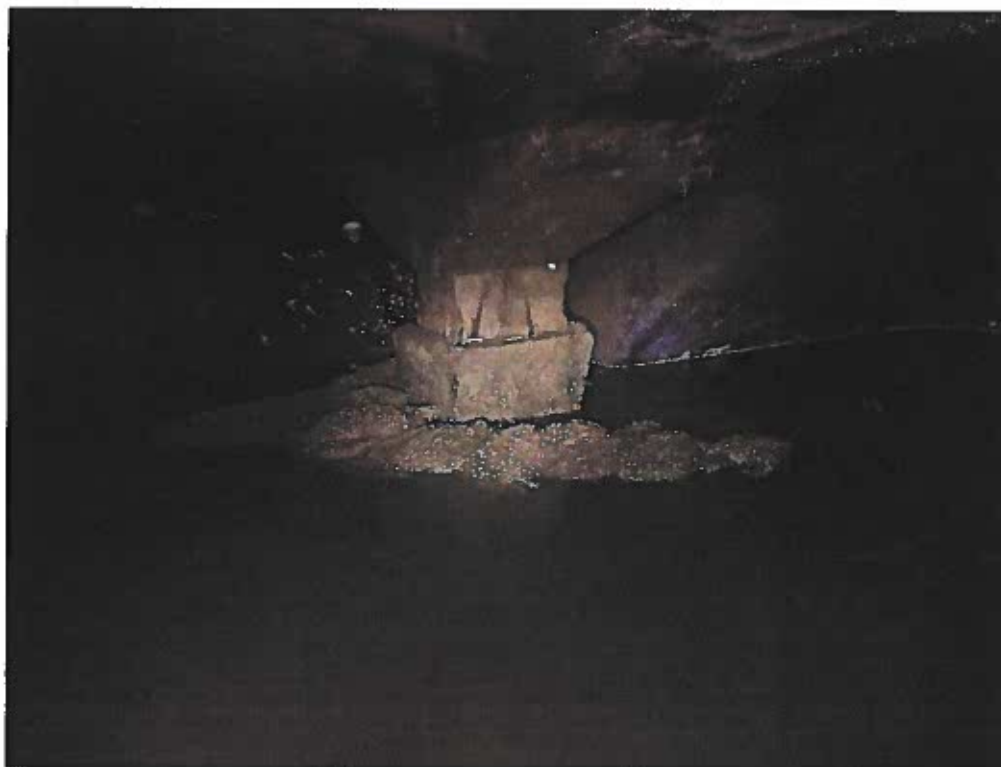
**Foto 1. Stâlp de cadru cu degradări ale betonului: segregări, fisuri, crăpături, carbonatări. Material aluvionar depus în jurul stâlpului. Gunoaie adunate în spatele stâlpului. Betonul stâlpului prezintă degradări, urme ale unor fisuri/crăpături reparate. Cămășuiala de reparare a stâlpului este desprinsă**

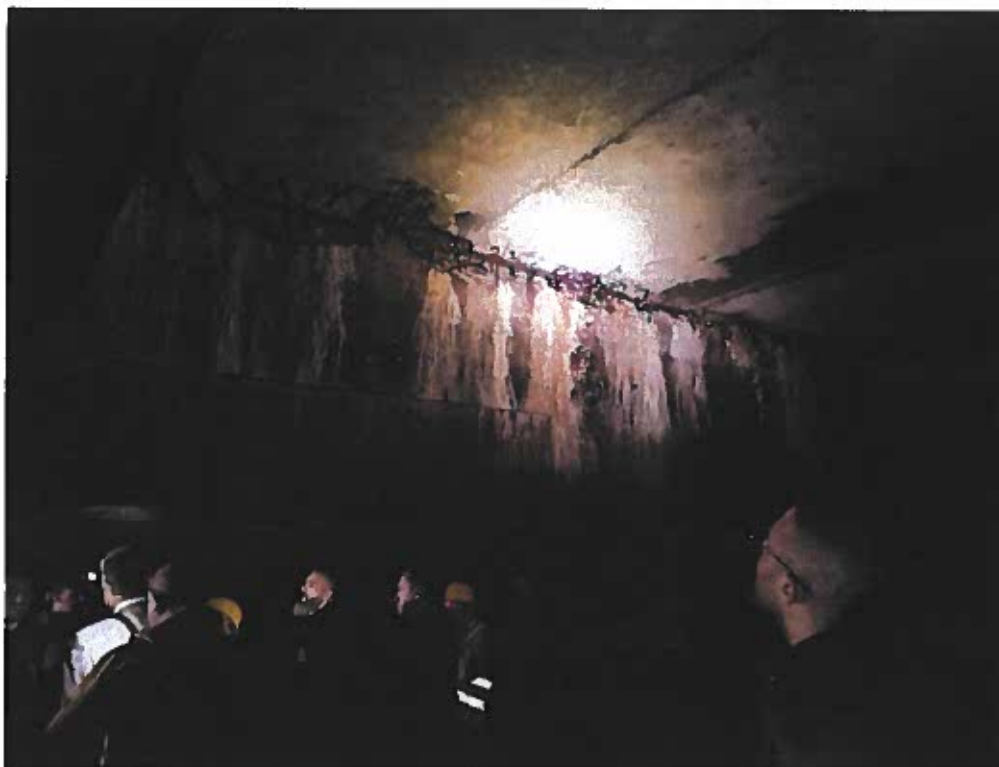
**Foto 3. Vedere la intrados planșeu pasaj. Degradări ale betonului din dalele planșeului. Beton sever degradat la zona de îmbinare grindă de cadru plăcă planșeu. Armături la vedere și corodate, cu reducerea severă a secțiunii. Beton dislocat**

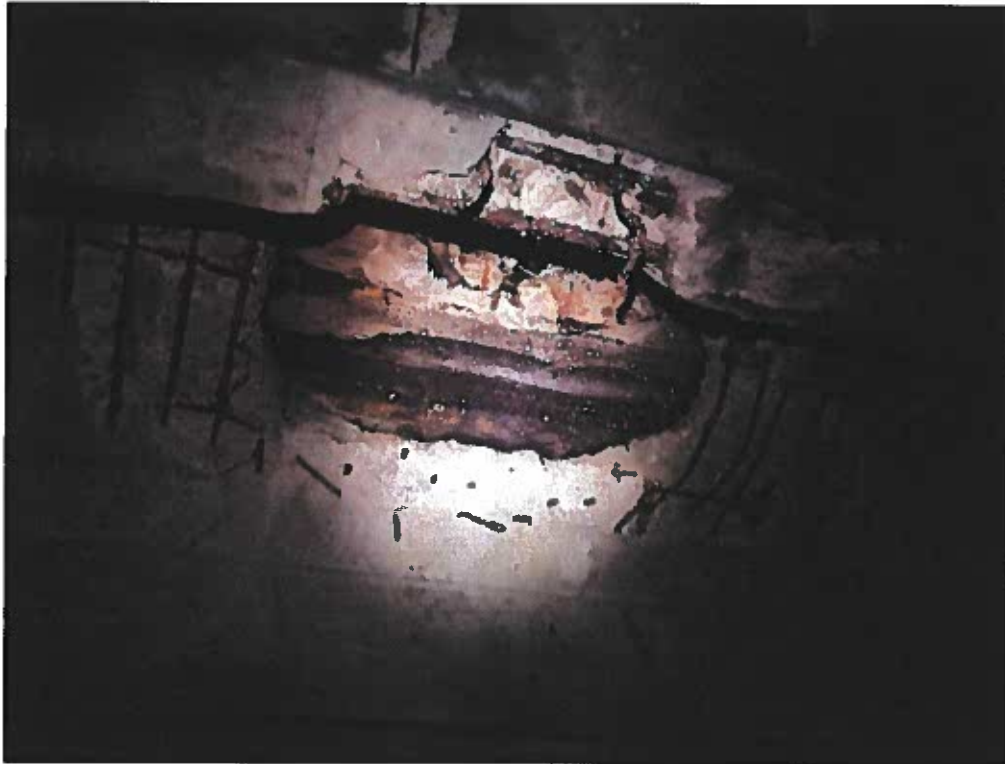
**Foto 5. Degradări ale betonului la intradosul plăcilor de la planșeu. Beton dislocat, armături rupte, corodate, cu reducerea severă a secțiunii. Grindă cu betonul segregat, carbonatat, dislocat, cu armături rupte, corodate, la vedere**

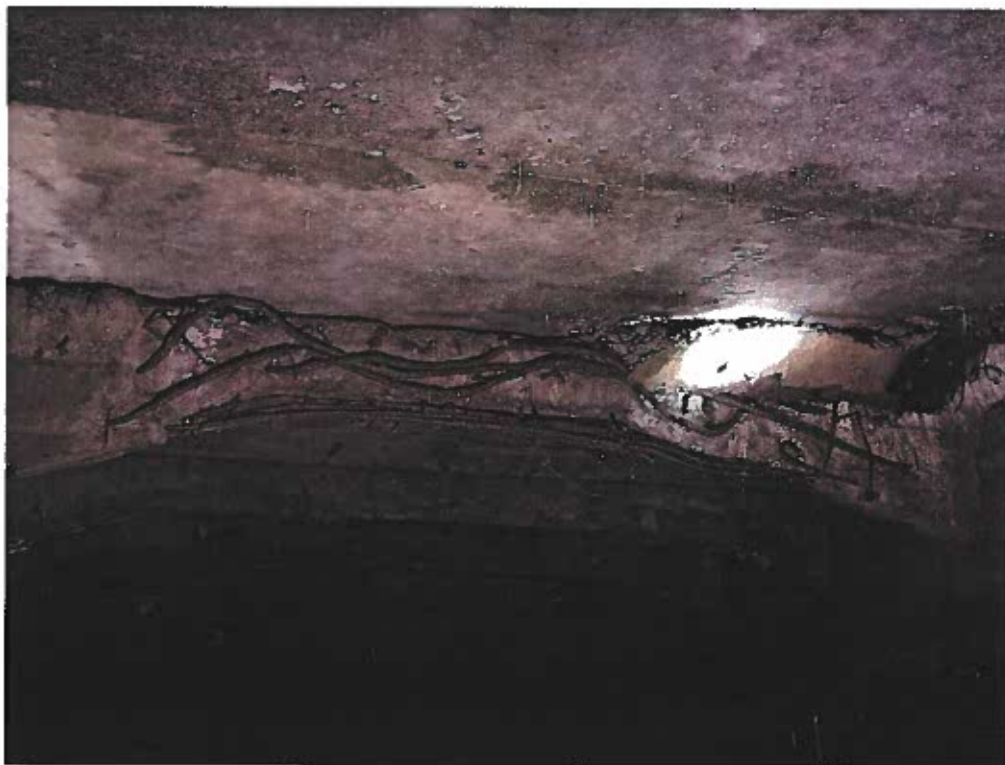
**Foto 6. Degradări ale betonului din grinzile planșelului: beton complet dislocat, armături la vedere, corodate, deformat, unele fără contact cu betonul, armături rupte. Grinda și-a pierdut forma geometrică inițială. Beton desprins din placa planșelului**

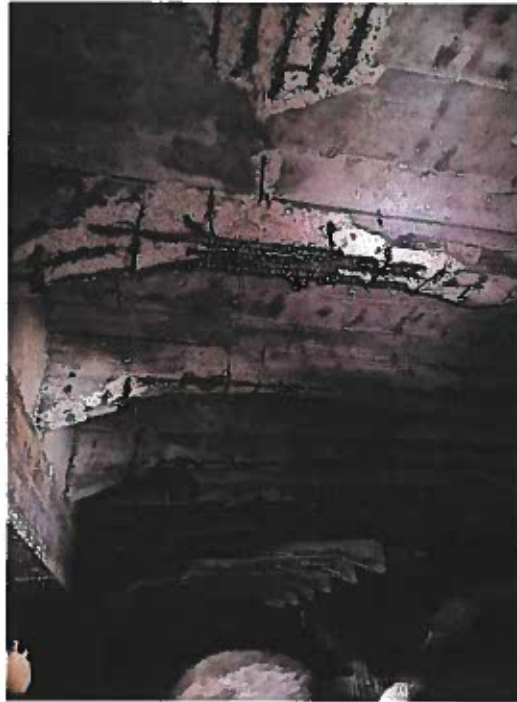
**Foto 7. Degradări ale betonului din grinzi pe toată lungimea acestora: beton complet dislocat, măcinat, armături longitudinale și transversale la vedere, corodate, cu reducere severă a secțiunii, exfoliate, deformat, unele fără contact cu betonul, armături rupte. Grinda și-a pierdut forma geometrică inițială. Infiltrații și carbonatări la intradosul plăcilor de planșeu**

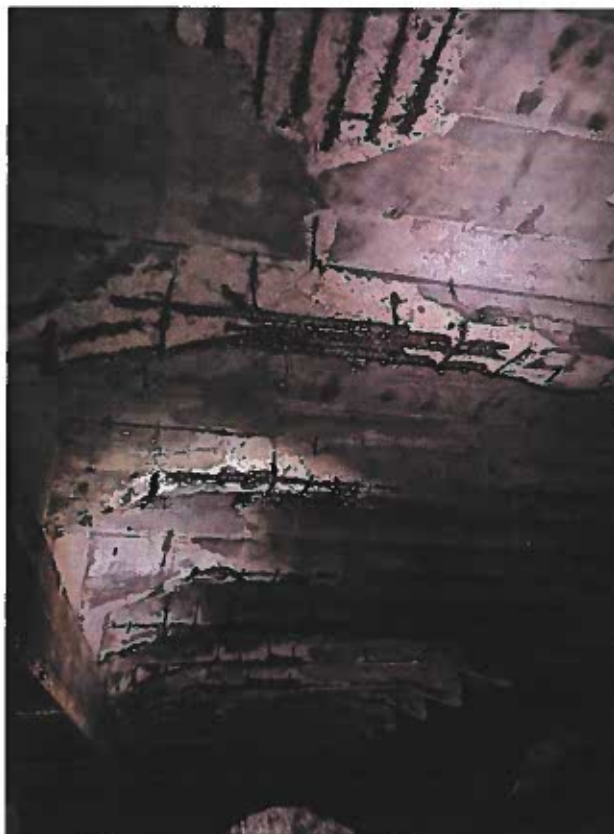
**Foto 8. Degradări ale betonului din grinzi pe toată lungimea acestora: beton complet dislocat, măcinat, armături longitudinale și transversale la vedere, corodate, cu reducere severă a secțiunii, exfoliate, deformat, unele fără contact cu betonul, armături rupte. Grinda și-a pierdut forma geometrică inițială. Infiltrații și carbonatări la intradosul plăcilor de planșeu, armături fără acoperire, puternic corodate, cu reducerea severă a secțiunilor barelor. Beton cu aspect friabil**

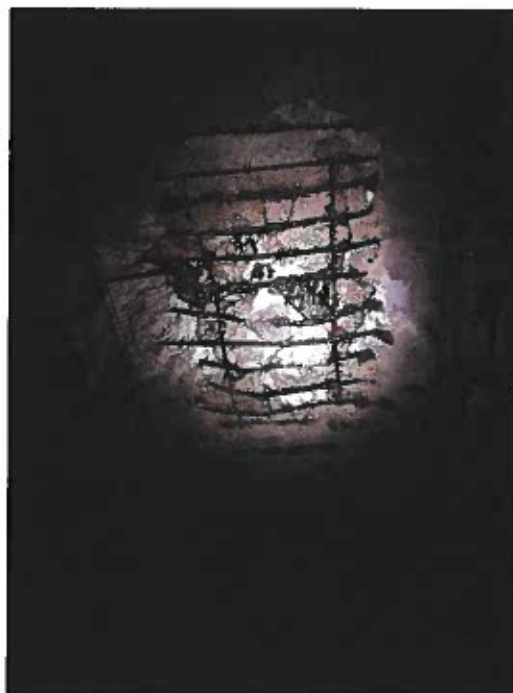
**Foto 9. Degraderi ale betonului de la intradosul plăcii de planșeu: beton complet dislocat, măcinat, armături longitudinale și transversale la vedere, corodate, cu reducere severă a secțiunii, exfoliate, deformat, unele fără contact cu betonul, armături rupte. Infiltrații și carbonatări la intradosul plăcilor de planșeu. Beton cu aspect friabil**

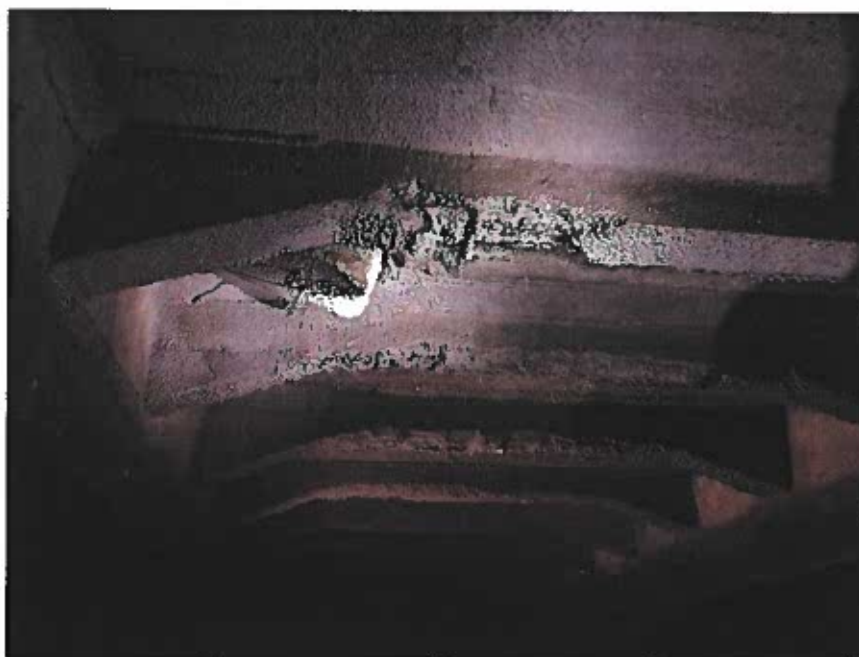
**Foto 10. Grinzi care au fost reabilitate prin torcretare. Ruperi ale betonului din grinzi pe zonele de mijloc, între vute. La reparațiile precedente nu au fost refăcute secțiunile grinzilor, torcretul aplicându-se direct pe secțiunea degradată, ruptă. Armături rupte, afară din secțiuniiel grinzilor**

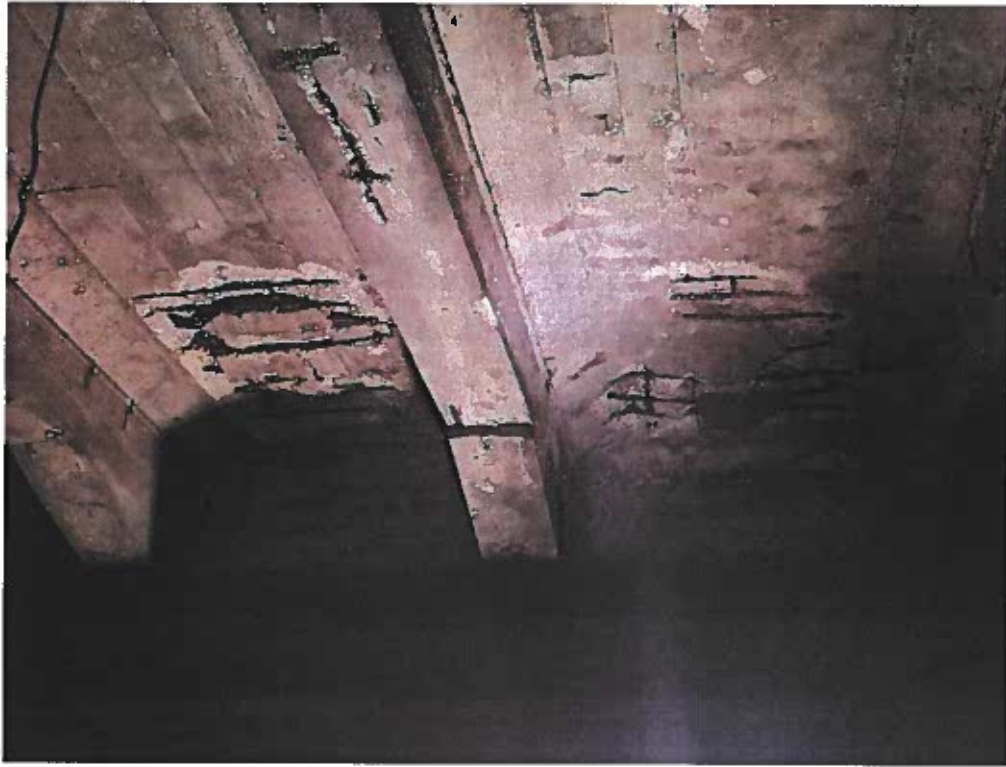
**Foto 11. Aceleași degradări severe ale betonului la intradosul placilor de planșeu, în vecinătatea secțiunilor de rezemare pe cadre. Beton măcinat, desprins, armături la vedere, puternic corodate, cu reducerea puternică a secțiunilor barelor. Beton carbonatat la intradosul inimii grinzilor de planșeu**

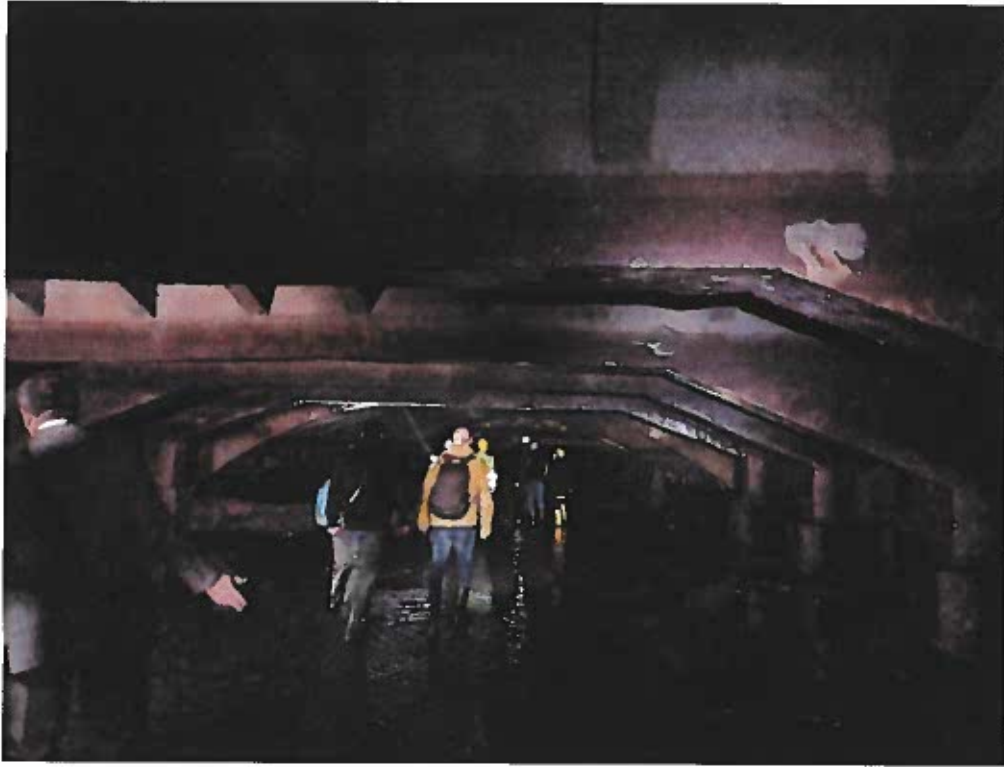
**Foto 13. Vedere la interiorul podului (sub planșeu). Cadre transversale și grinzi în stare acceptabilă cu degradări de suprafață ale betonului**

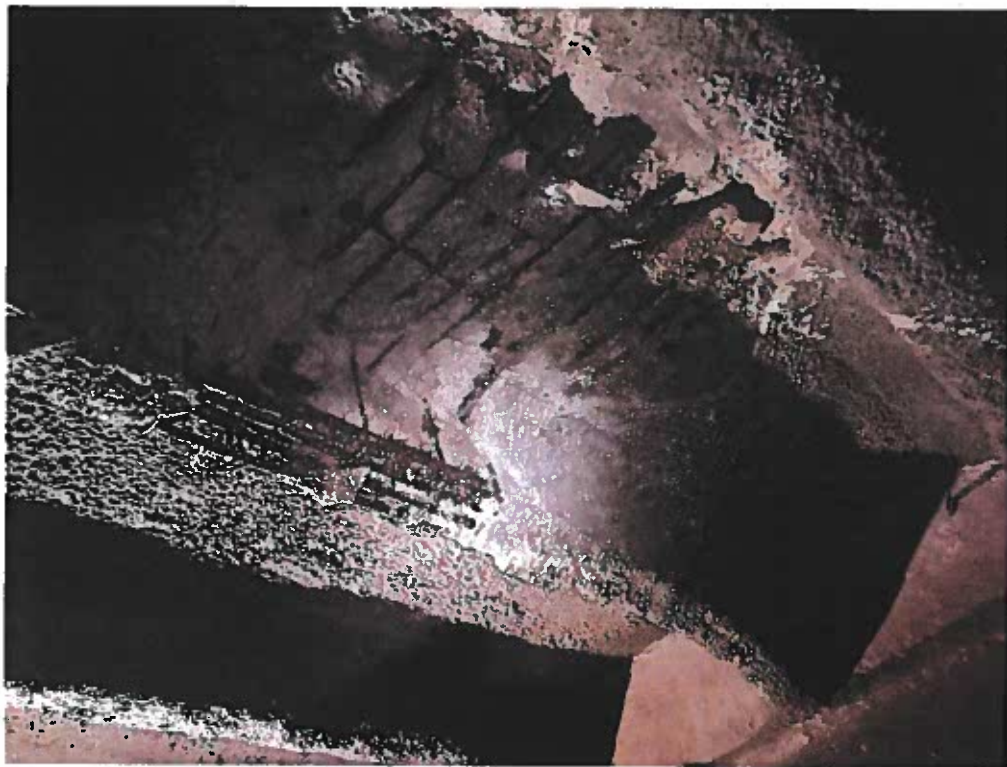
**Foto 14. Aceleași degradări severe ale betonului la intradosul placilor de planșeu, în vecinătatea secțiunilor de rezemare pe cadre. Beton măcinat, desprins, armături la vedere, puternic corodate, cu reducerea puternică a secțiunilor barelor. Beton carbonatat la intradosul inimii grinzilor de planșeu. Degradări severe ale betonului din grinzi**

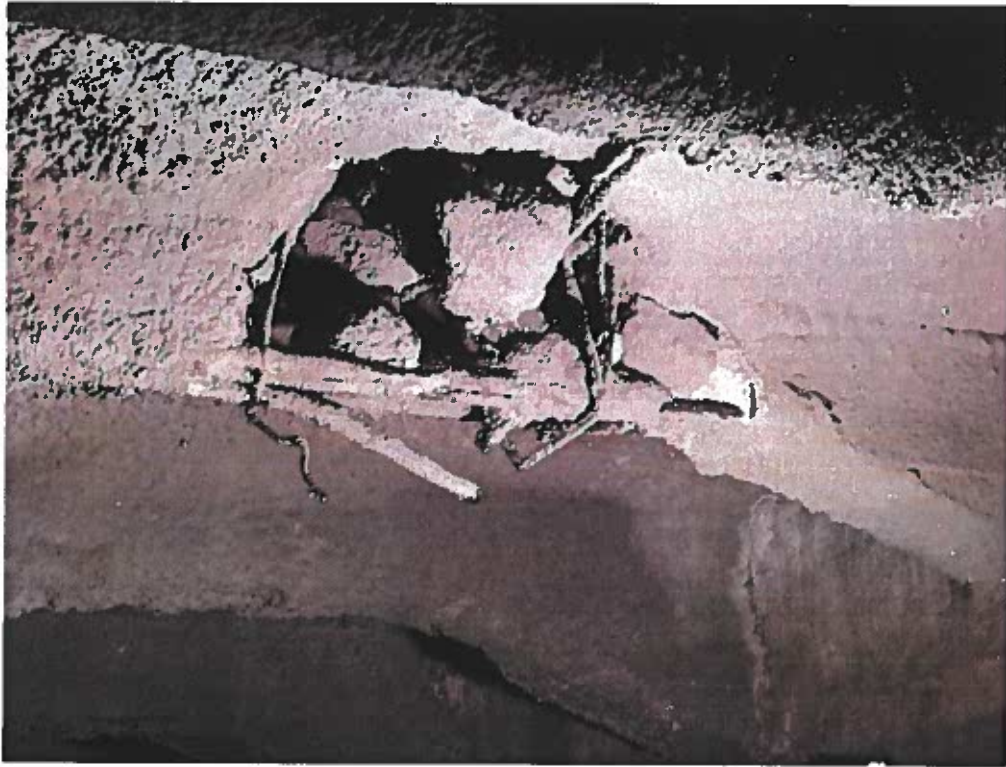
**Foto 15. Grindă ruptă, cu betonul dislocat și armături rupte. Torcretul de reparație a fost aplicat pe secțiunea ruptă**

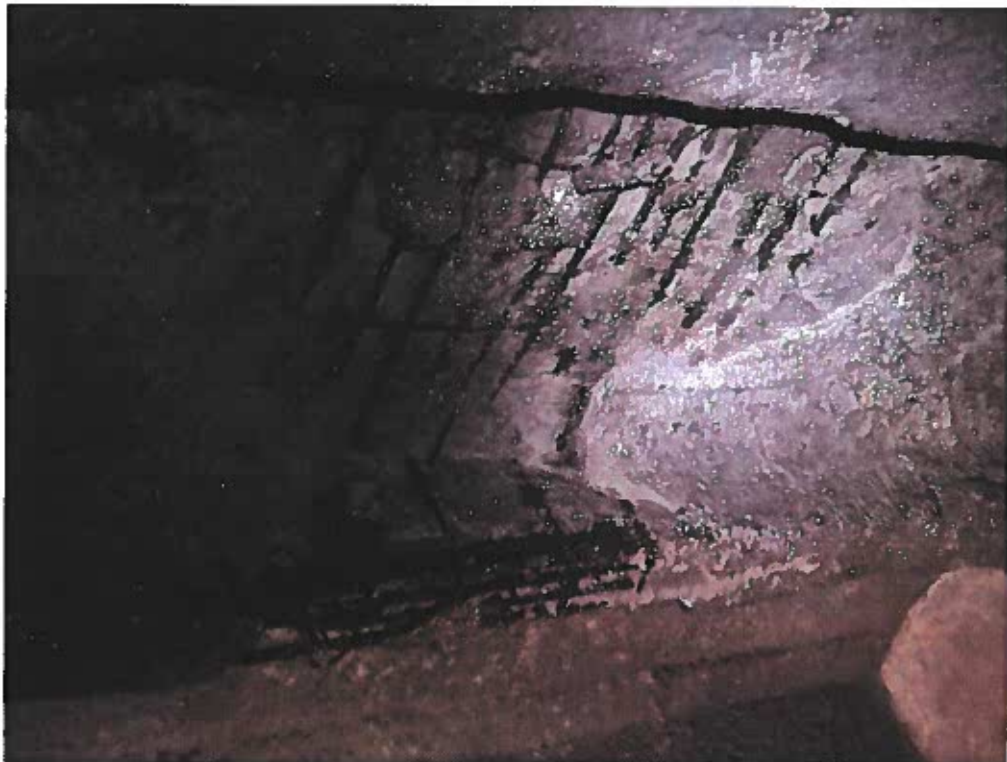
**Foto 16. Degradări severe ale betonului din grinzi și din placa de planșeu**

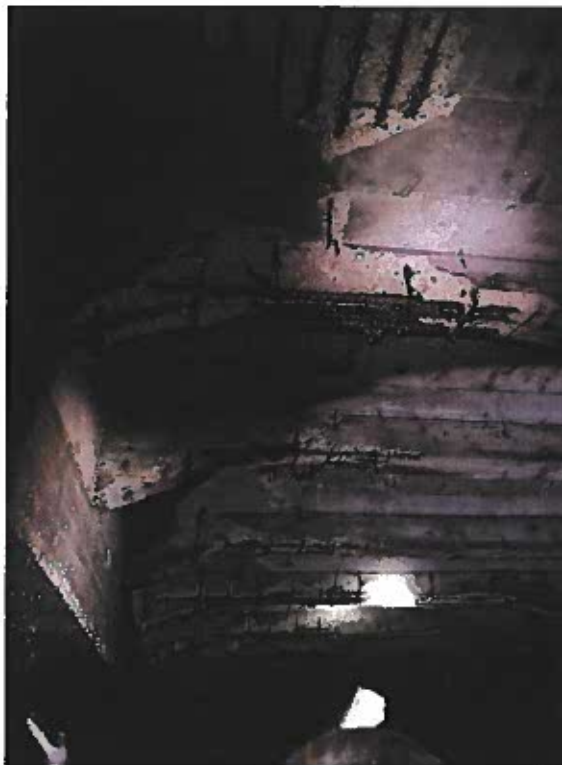
**Foto 17. Degradări severe ale betonului din grinzi și din placa de planșeu, în unele zone în special în zonele cu vute ale grinzilor. Armături dezvelite complet și sever corodate, cu reduceri mari ale secțiunilor barelor**

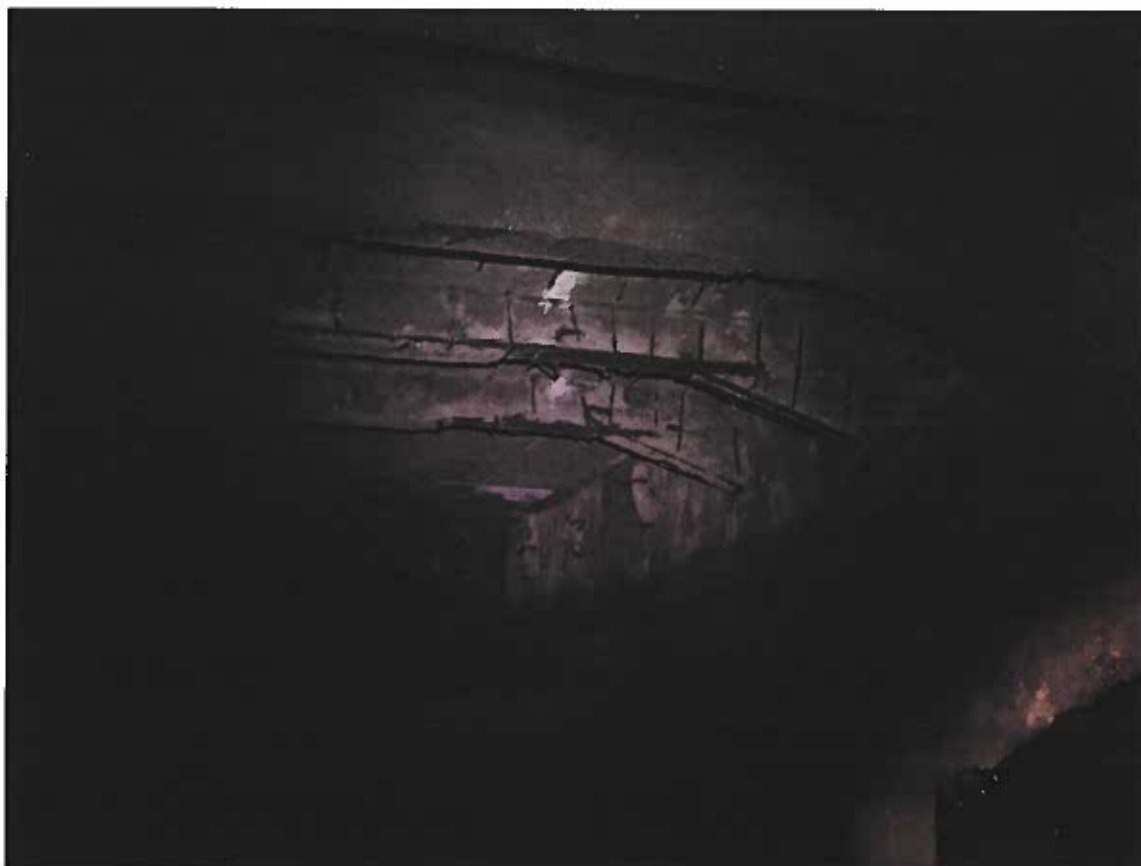
**Foto 18. Degradări severe ale betonului din grinzi și din placa de planșeu, în unele zone în special în zonele cu vute ale grinzilor. Armături dezvelite complet și sever corodate, cu reduceri mari ale secțiunilor barelor**

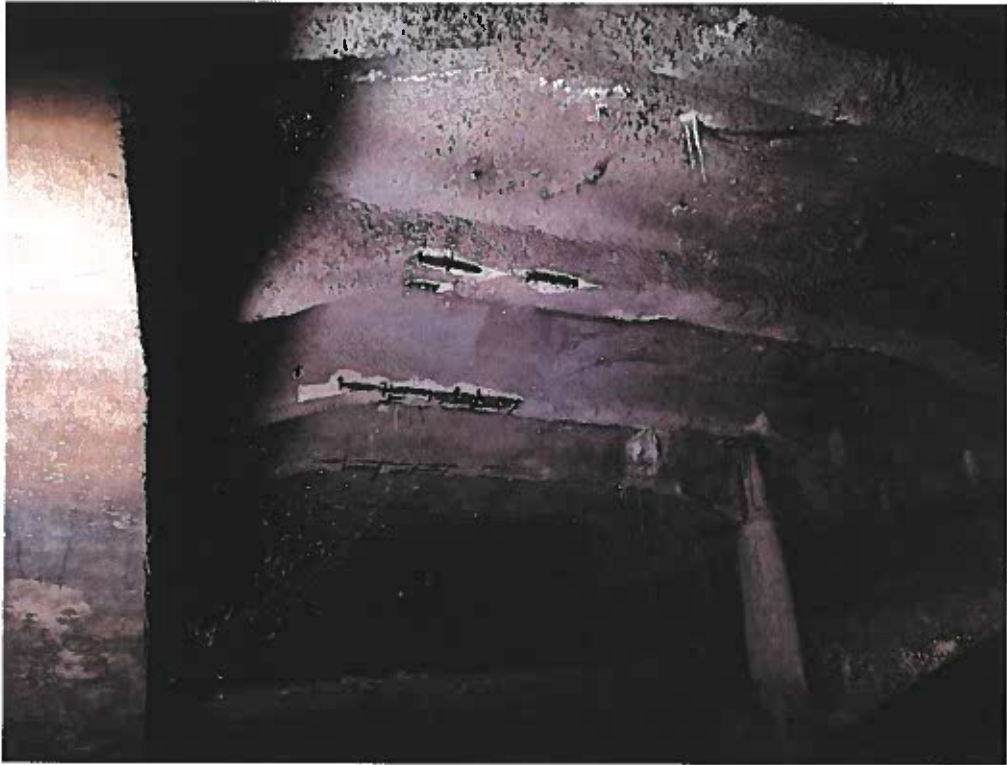
**Foto 19. Degradări severe ale betonului din grinzi și din placa de planșeu. Armături dezvelite și corodate, cu reduceri ale secțiunilor barelor**

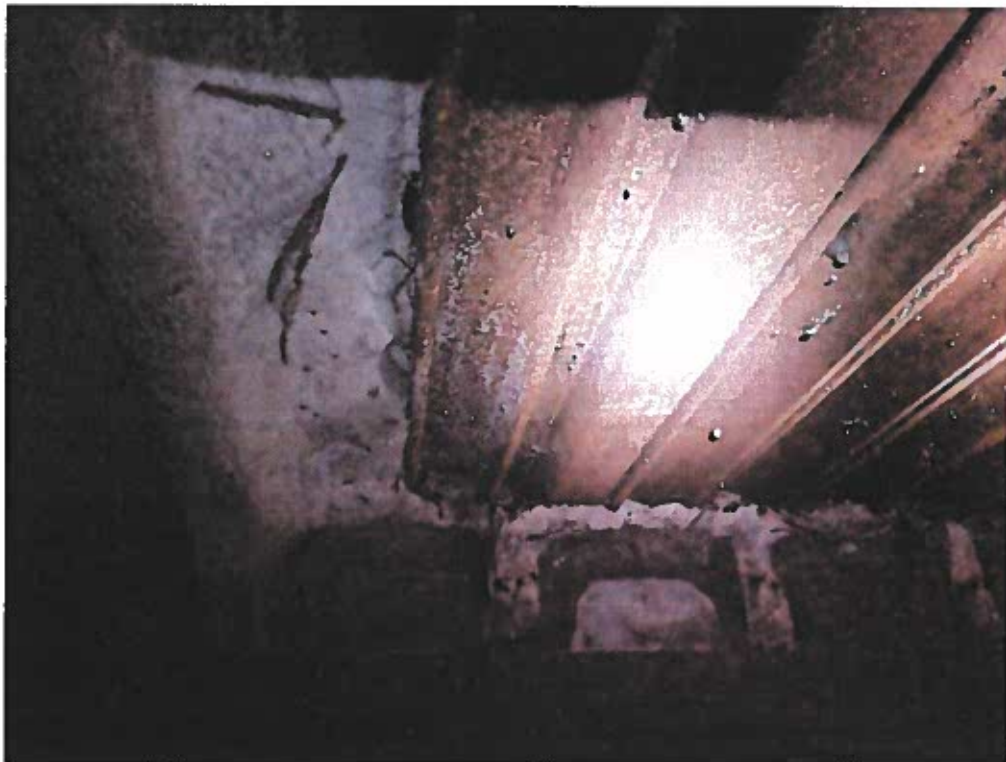
**Foto 20. În unele zone placa de planșeu și grinzile au fost înlocuite cu tablă ondulată, fără nici o legătură/conexiune cu grinzile cadrelor**
